COMUNE DI GARBAGNATE MILANESE  
Piazza De Gasperi, 1 - 20024 Garbagnate Milanese (MI)

REDAZIONE DELLO STUDIO COMUNALE  
DI GESTIONE DEL RISCHIO IDRAULICO

ai sensi dell'art. 14, comma 7 del R.R. n. 7/2017  
e del Regolamento regionale 19 aprile 2019 - n. 8

Tavola 1C  
Carta della pericolosità stato di fatto  
Tempo di ritorno 100 anni  
(scala 1:5'000)

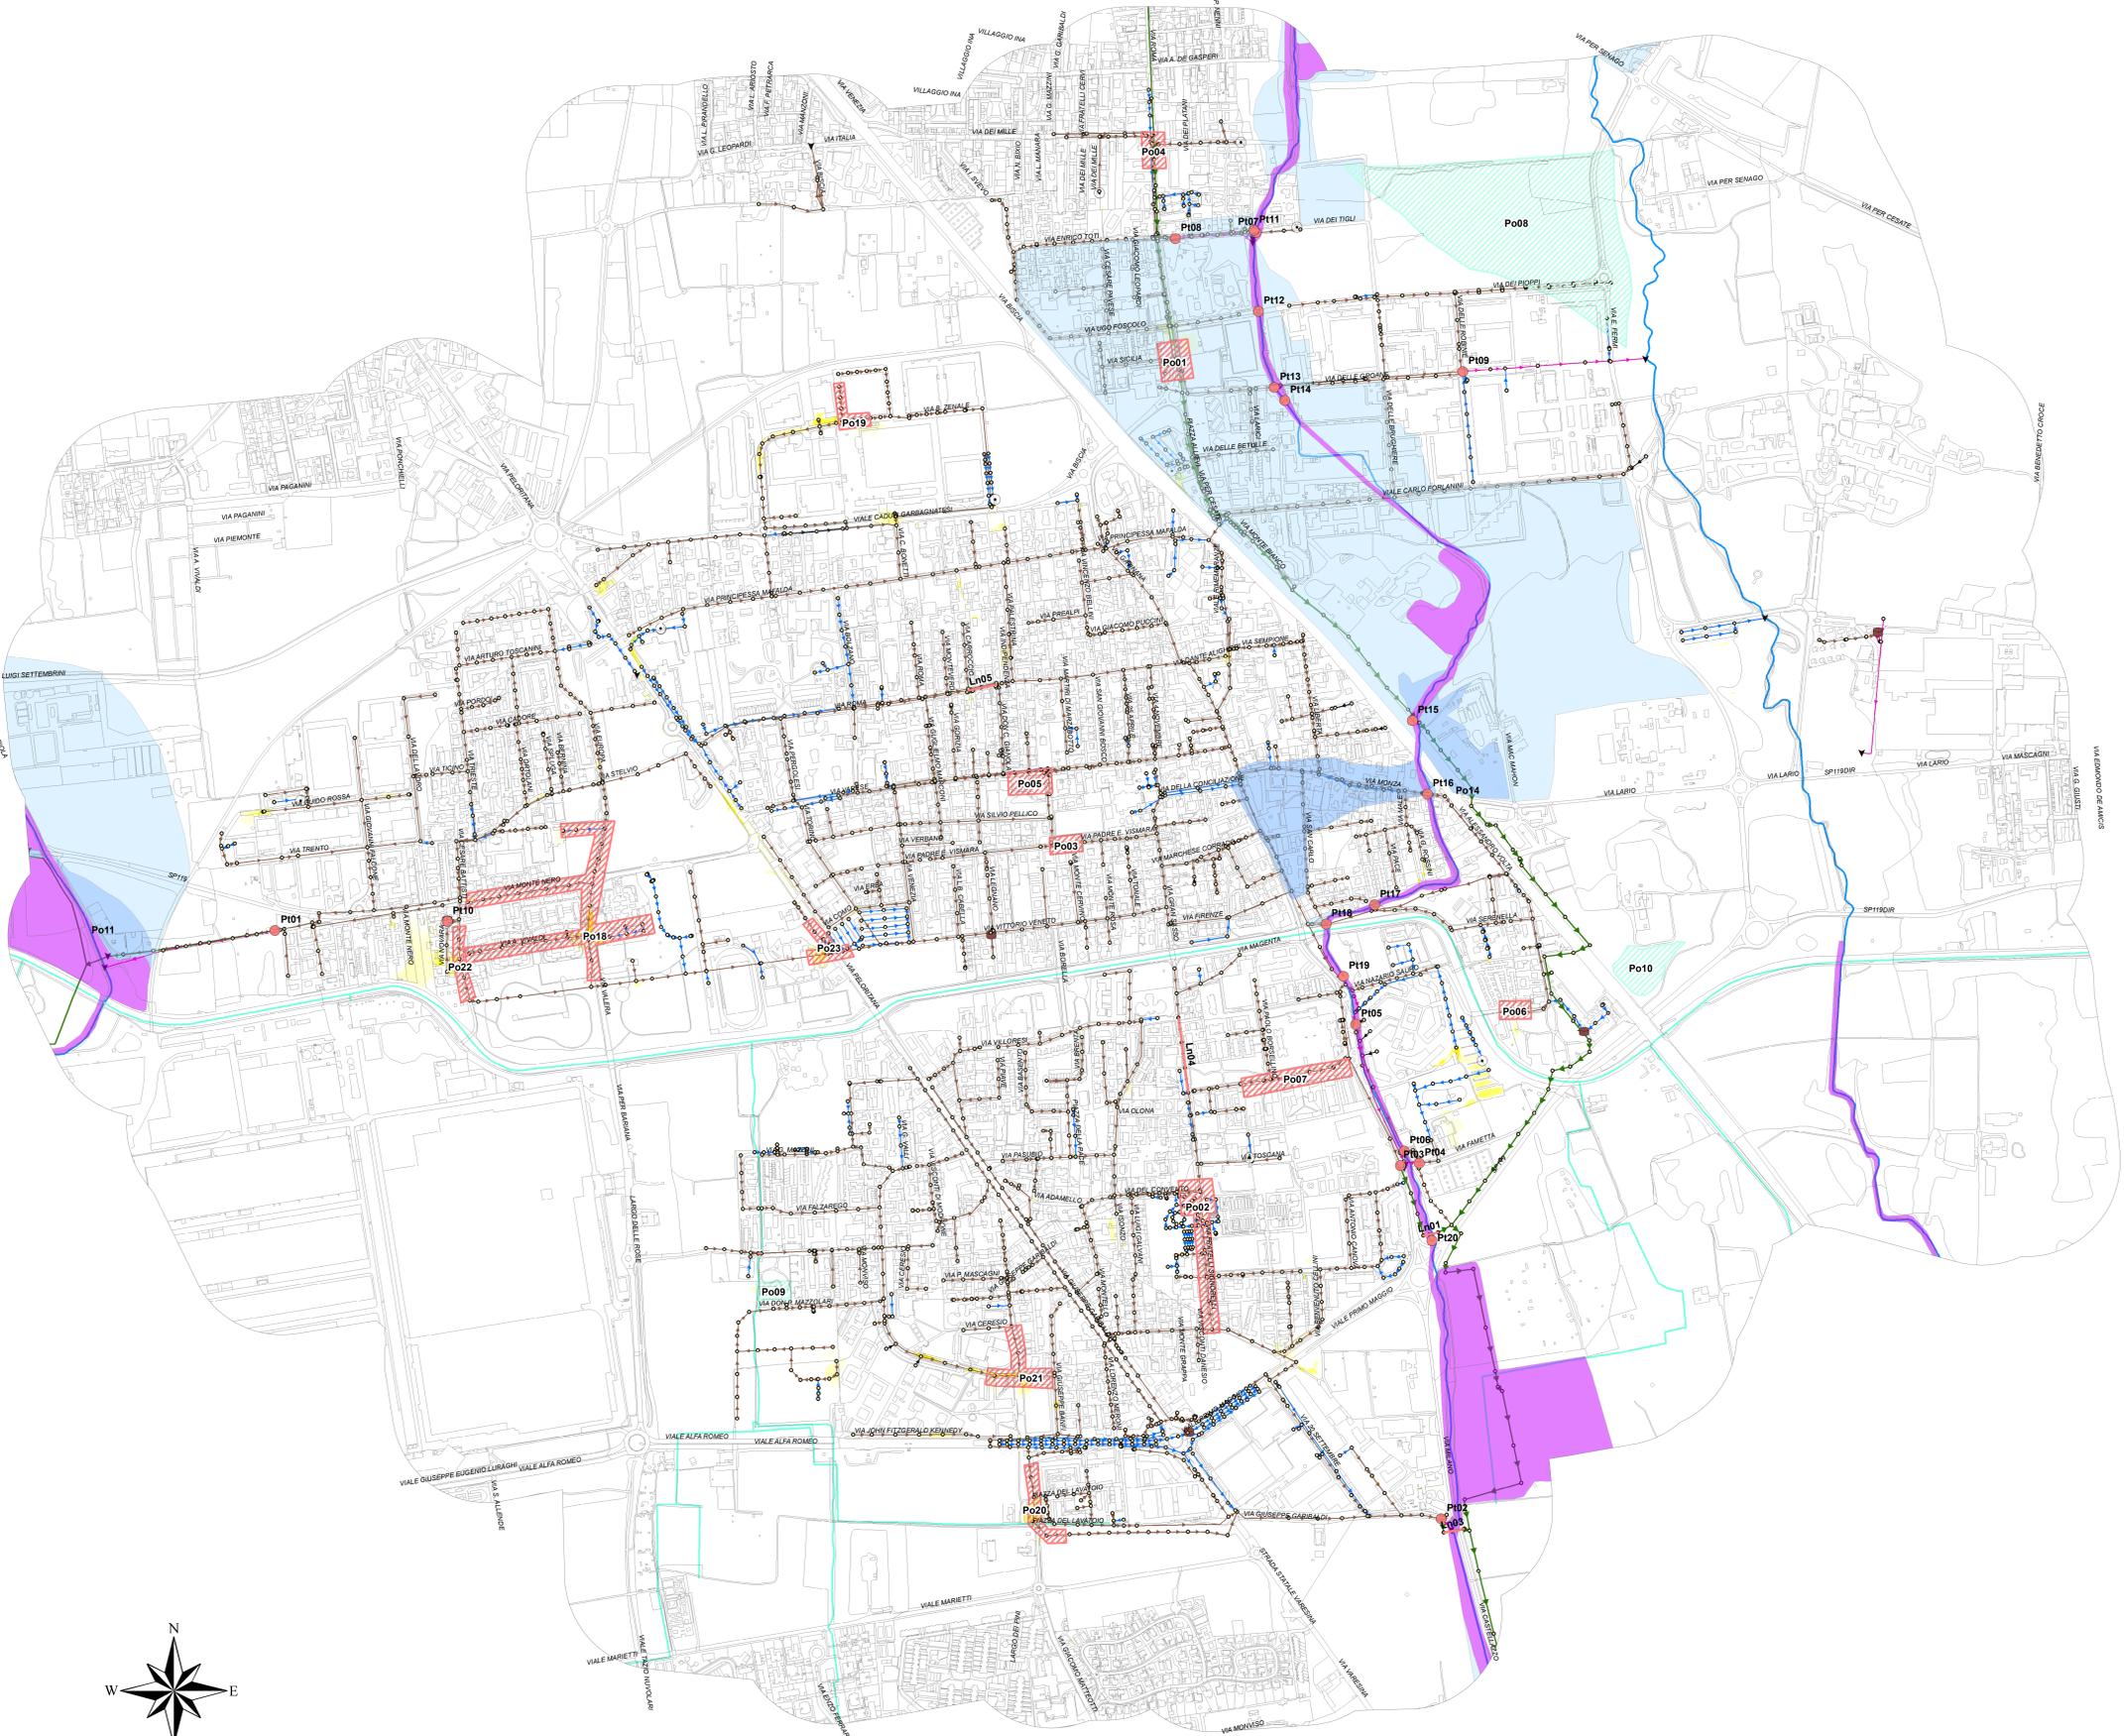
Problematiche lineari		
OBJ_ID	INDIRIZZO	DESCRIZIONE
Ln01	via Milano	sifone (CAM 907 - CAM 908) - criticità potenziale
Ln02	via Momviso	sifone (CAM 138 - CAM 139) - criticità potenziale
Ln03	via 20 settembre	sifone (CAM 507 - CAM 508) - criticità potenziale
Ln04	via Signorelli	tratto fognario per insufficienza idraulica (CAM 649 - CAM 653) in occasioni eventi meteorici intensi
Ln05	via Roma	cedimenti rete fognatura (CAM 1945 - CAM 1950)

Problematiche poligonali		
OBJ_ID	INDIRIZZO	DESCRIZIONE
Po01	via per Cesate ang. via Sicilia	UT allagamenti sede stradale in occasioni eventi meteorici intensi
Po02	via Signorelli ang. via al Convento via Montegrappa	UT allagamenti sede stradale in occasioni eventi meteorici intensi
Po03	via Vismara ang. via Cervino	UT allagamenti sede stradale in occasioni eventi meteorici intensi
Po04	via per Cesate ang. via dei Platani	UT allagamenti sede stradale in occasioni eventi meteorici intensi
Po05	piazza Garvasoni	UT allagamenti piazza in occasioni eventi meteorici intensi
Po06	via Volta 88	UT allagamenti sede stradale in occasioni eventi meteorici intensi
Po07	via Gobetti	UT allagamenti sede stradale e parcheggio in occasioni eventi meteorici intensi
Po09	via Momviso	UT ristagno idrico in occasioni eventi meteorici intensi - Parco Marovelli
Po10	S.P.119 - via Beccaria	PGT ristagno idrico in occasioni eventi meteorici intensi

Problematiche puntuali		
OBJ_ID	INDIRIZZO	DESCRIZIONE
Pi01	via Monte Nero	Gestore SI sfioratore (CAM 230) - criticità potenziale
Pi02	via 20 settembre	Gestore SI sfioratore (CAM 501) - criticità potenziale
Pi03	via Milano	Gestore SI sfioratore (CAM 902) - criticità potenziale
Pi04	via Farnetta	Gestore SI sfioratore (CAM 919) - criticità potenziale
Pi05	via Milano	Gestore SI sfioratore (CAM 923) - criticità potenziale
Pi06	via Milano	Gestore SI sfioratore (CAM 926) - criticità potenziale
Pi07	via dei Tigli	Gestore SI sfioratore (CAM 1679) - criticità potenziale
Pi08	via dei Tigli	Gestore SI sfioratore (CAM 1683) - criticità potenziale
Pi09	via delle Groane	Gestore SI sfioratore (CAM 1480) - criticità potenziale
Pi10	via Novara	UT stazione di sollevamento (CAM 257) - quadro elettrico vetusto da sostituire
Pi11	via dei Tigli	DSRI attraversamento Torrente Guisa - criticità potenziale
Pi12	via dei Pioppi	DSRI attraversamento Torrente Guisa - criticità potenziale
