COMUNE DI GARBAGNATE MILANESE
Piazza De Gasperi, 1 - 20024 Garbagnate Milanese (MI)

REDAZIONE DELLO STUDIO COMUNALE
DI GESTIONE DEL RISCHIO IDRAULICO

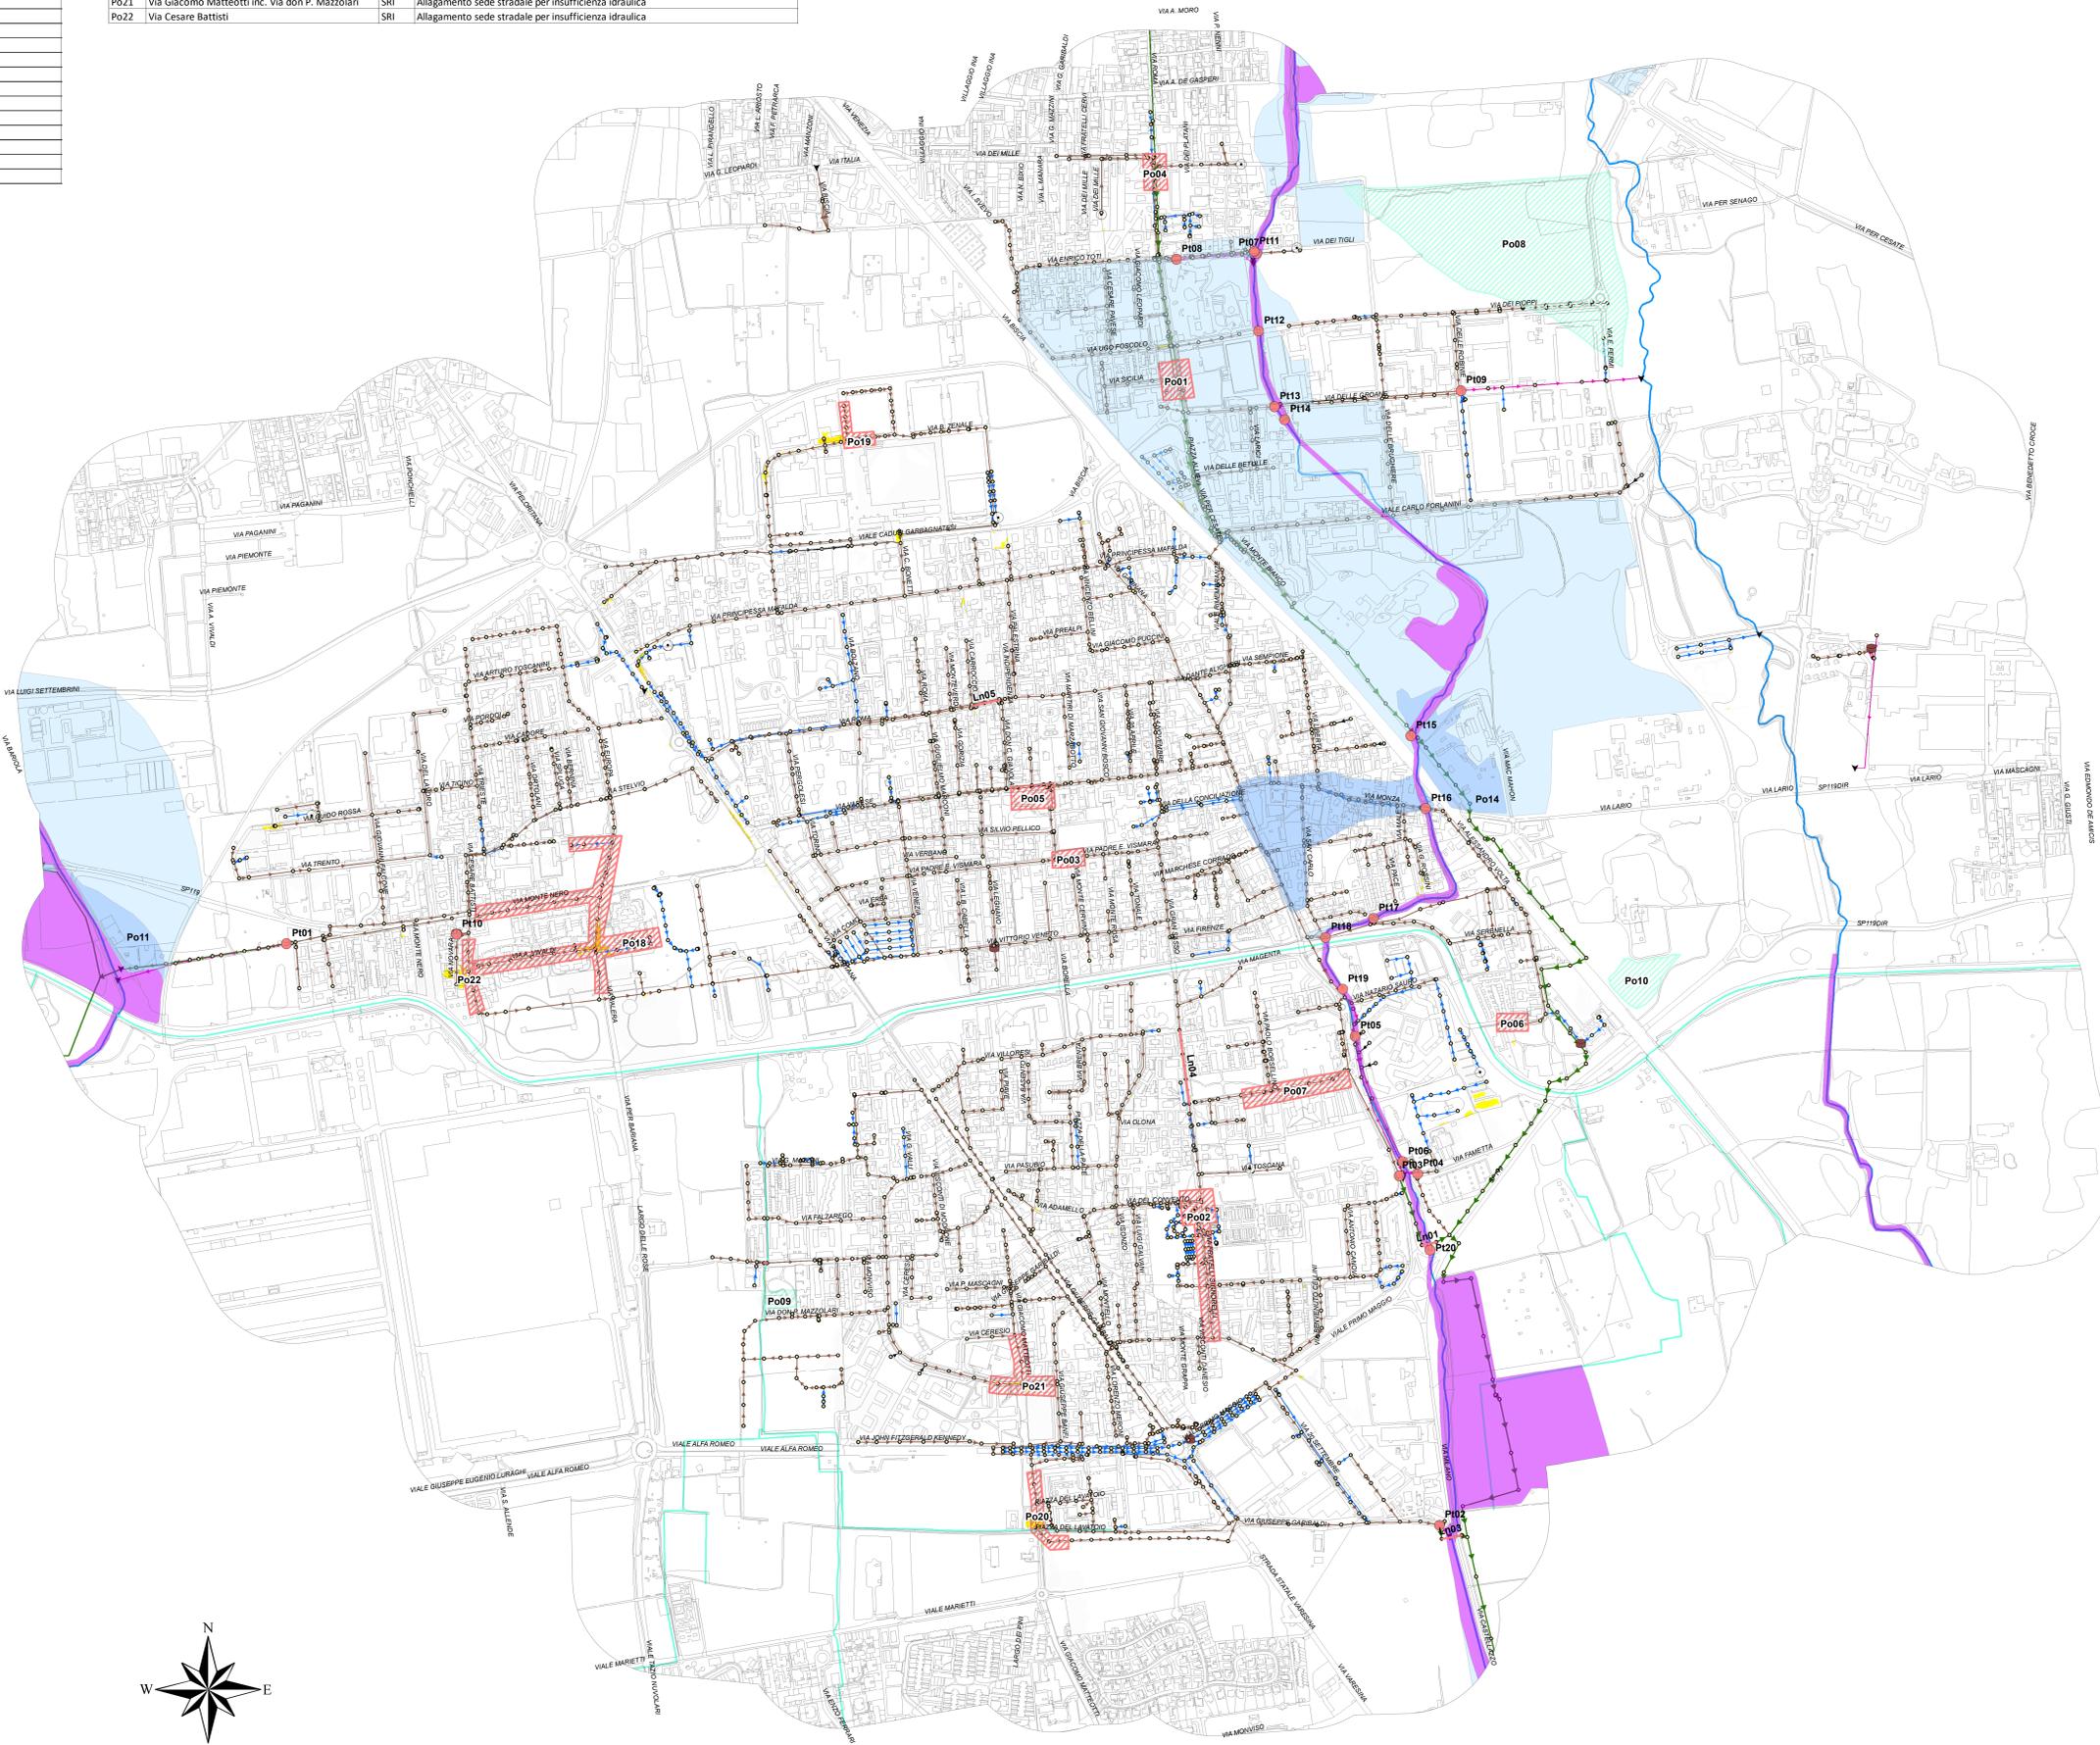
OBJ_ID	INDIRIZZO	FONTE	DESCRIZIONE
Ln01	via Milano	Gestore SII	sifone (CAM 907 - CAM 908) - criticità potenziale
Ln02	via Morviso	Gestore SII	sifone (CAM 138 - CAM 139) - criticità potenziale
Ln03	via 20 settembre	Gestore SII	sifone (CAM 507 - CAM 508) - criticità potenziale
Ln04	via Signorelli	UT	tratto fognario per insufficienza idraulica (CAM 649 - CAM 653) in occasioni eventi meteorici intensi
Ln05	via Roma	UT	cedimenti rete fognatura (CAM 1945 - CAM 1950)

OBJ_ID	INDIRIZZO	FONTE	DESCRIZIONE
PI01	via Monte Nero	Gestore SII	sifioratore (CAM 230) - criticità potenziale
PI02	via 20 settembre	Gestore SII	sifioratore (CAM 501) - criticità potenziale
PI03	via Milano	Gestore SII	sifioratore (CAM 902) - criticità potenziale
PI04	via Farnetta	Gestore SII	sifioratore (CAM 919) - criticità potenziale
PI05	via Milano	Gestore SII	sifioratore (CAM 922) - criticità potenziale
PI06	via Milano	Gestore SII	sifioratore (CAM 926) - criticità potenziale
PI07	via dei Tigli	Gestore SII	sifioratore (CAM 1679) - criticità potenziale
PI08	via dei Tigli	Gestore SII	sifioratore (CAM 1683) - criticità potenziale
PI09	via delle Groane	Gestore SII	sifioratore (CAM 1480) - criticità potenziale
PI10	via Novara	UT	stazione di sollevamento (CAM 257) - quadro elettrico vetusto da sostituire
PI11	via dei Tigli	DSRI	attraversamento Torrente Guisa - criticità potenziale
PI12	via dei Pioppi	DSRI	attraversamento Torrente Guisa - criticità potenziale

PI13	via delle Groane	DSRI	attraversamento Torrente Guisa - criticità potenziale
PI14	fuori ambito stradale	DSRI	ingresso tombinatura Torrente Guisa - criticità potenziale
PI15	fuori ambito stradale	DSRI	ingresso tombinatura Torrente Guisa sotto rete ferroviaria - criticità potenziale
PI16	via Monza	DSRI	attraversamento Torrente Guisa - criticità potenziale
PI17	via Serenella	DSRI	attraversamento Torrente Guisa - criticità potenziale
PI18	fuori ambito stradale	DSRI	ingresso tombinatura Torrente Guisa sotto canale Villorosi - criticità potenziale
PI19	via Nazario Sauro	DSRI	ingresso tombinatura Torrente Guisa - criticità potenziale
PI20	S.P.119	DSRI	attraversamento Torrente Guisa - criticità potenziale

OBJ_ID	INDIRIZZO	FONTE	DESCRIZIONE
Po01	via per Cesate ang. via Sicilia	UT	allagamenti sede stradale in occasioni eventi meteorici intensi
Po02	via Signorelli ang. via al Convento via Montegrappa	UT	allagamenti sede stradale in occasioni eventi meteorici intensi
Po03	via Vismara ang. via Cervino	UT	allagamenti sede stradale in occasioni eventi meteorici intensi
Po04	via per Cesate ang. via dei Platani	UT	allagamenti sede stradale in occasioni eventi meteorici intensi
Po05	piazza Gervasoni	UT	allagamenti piazza in occasioni eventi meteorici intensi
Po06	via Volta 88	UT	allagamenti sede stradale in occasioni eventi meteorici intensi
Po07	via Gobetti	UT	allagamenti sede stradale e parcheggio in occasioni eventi meteorici intensi
Po09	via Monviso	UT	ristagno idrico in occasioni eventi meteorici intensi - Parco Marovelli
Po10	S.P.119 - via Beccaria	PGT	ristagno idrico in occasioni eventi meteorici intensi

Legenda

- Confine Comunale
- Reticolo idrico di pianura
- Reticolo idrico di bonifica
- Criticità rilevate**
- Problematiche lineari
- Problematiche poligonali: Allagamenti sede stradale
- Problematiche poligonali: Ristagni idrici
- Problematiche puntuali
- Aree pericolosità Direttiva alluvioni 2007/60/CE - agg. 2019**
- RP - Aree allagabili scenario FREQUENTE
- RP - Aree allagabili scenario POCO FREQUENTE
- RP - Aree allagabili scenario RARO
- Rete fognaria**
- Uscite in corso d'acqua o in rete esterna al comune
- Pozzetti, pozzetti di ispezione, connettori, connettori a T, altro
- Pozzo pendente
- Paratoie
- Sifonatori
- Bianca
- Nera
- Mista
- Altro
- Collettore
